# Flugwetter und Unfälle / Vorfälle

ZHAW Workshop zur Flugmeteorologie, 27. Mai 2019

Ralph Rickli, SUST

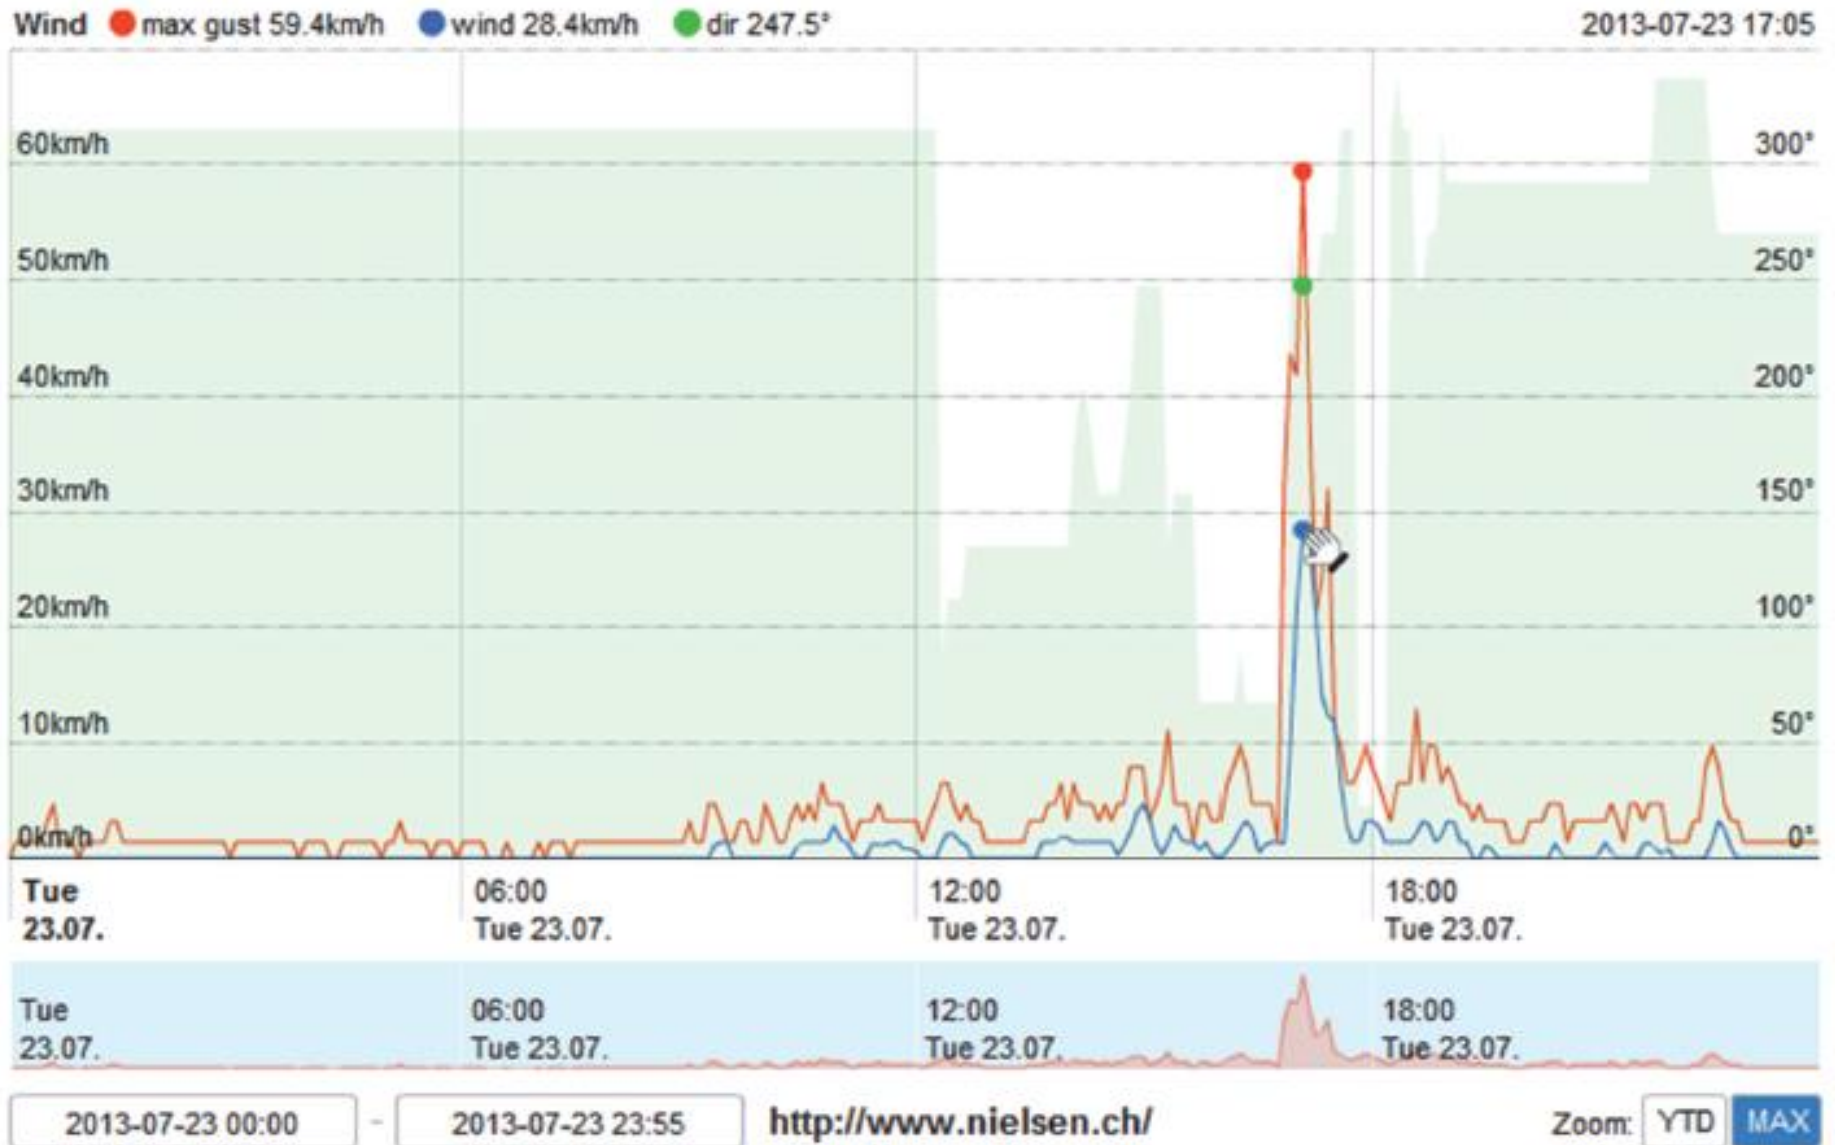
## Anlage 5: Windaufzeichnungen an der privaten Wetterstation in Wilen-Sarnen

«Der Unfall ist darauf zurückzuführen, dass nach einem Durchstart unter heftigen Turbulenzen infolge eines Gewitters die Kontrolle über das Flugzeug in geringer Höhe über Boden verloren ging und in der Folge eine Kollision mit dem Gelände nicht mehr verhindert werden konnte.

Die Unterschätzung der Entwicklung und der Intensität der Gewitter hat zum Unfall beigetragen.»

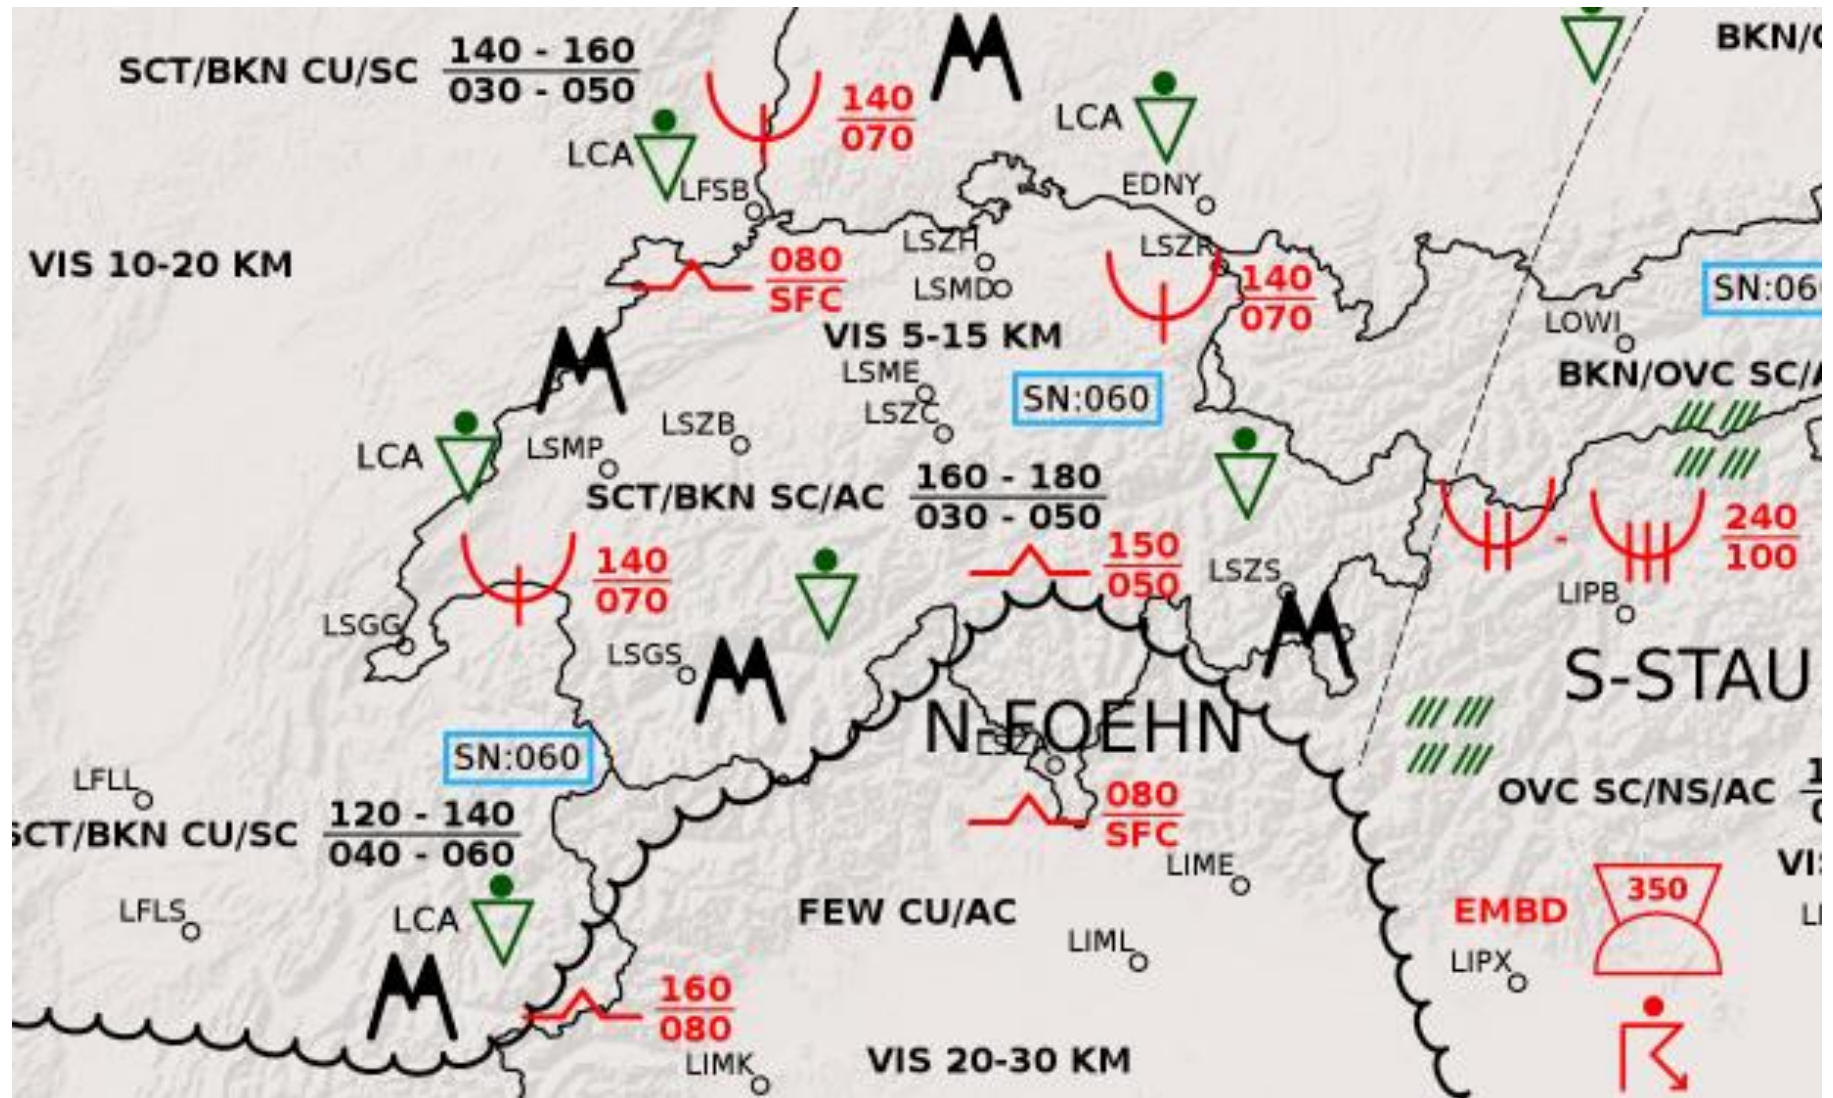
D-EPPW, Mooney M20K, 12. SEP 2017, Bericht Nr. 2340  
ALPFOR 20170912, 14-18 UTC

«Gefahren: Alpenübergänge aus Norden  
oft in Wolken. Im Norden und über den  
Alpen mässige Südwest- bis  
Westwindturbulenz unterhalb von FL 080,  
über den Alpen zwischen FL 050 und  
FL 150. Im Norden und über den Alpen  
besonders zu Beginn lokal mässige  
Vereisung zwischen FL 070 und FL 140.»

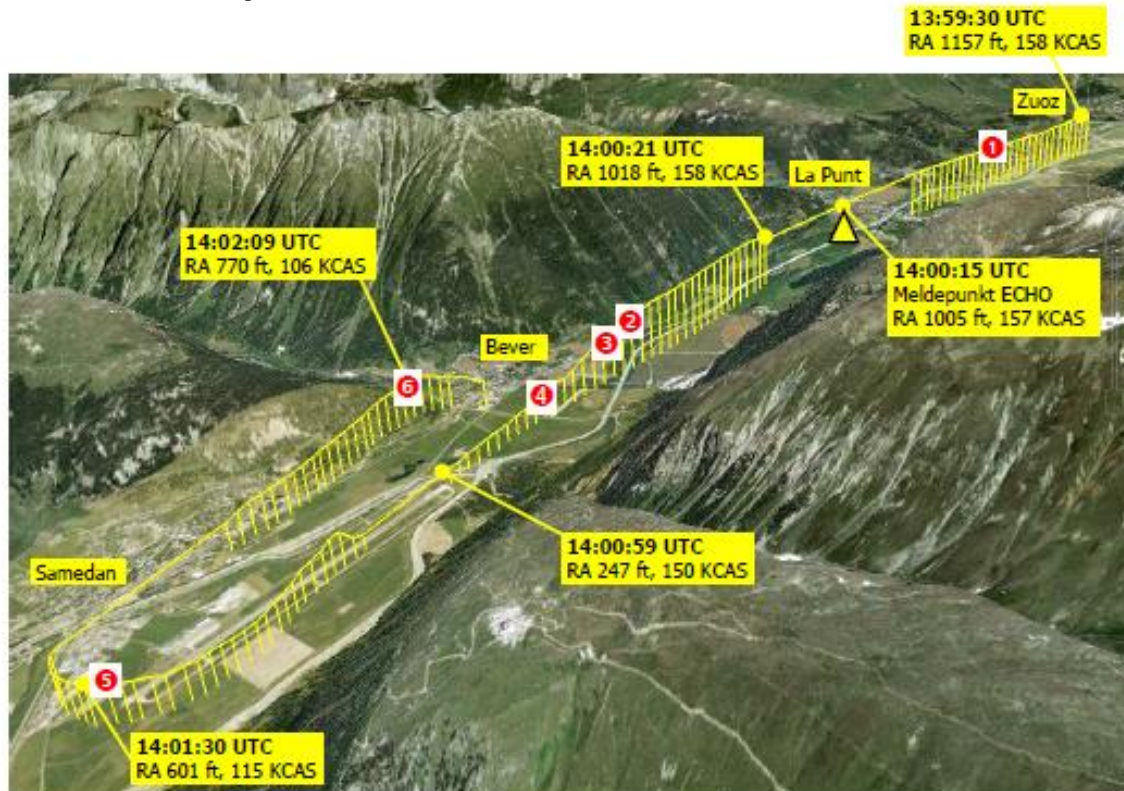
## D-IAYL, Raytheon 390, 20101217, Bericht Nr. 2140

- ① EPWGS Warnung "caution terrain!" ertönt (nur wenn TERR INHIB nicht deaktiviert ist)
- ② EPWGS Warnung "sink rate!" ertönt
- ③ EPWGS Warnung "pull up!" ertönt
- ④ EPWGS Warnung "sink rate!" ertönt
- ⑤ EPWGS Warnung "bank angle!" ertönt
- ⑥ EPWGS Warnung "bank angle!" ertönt

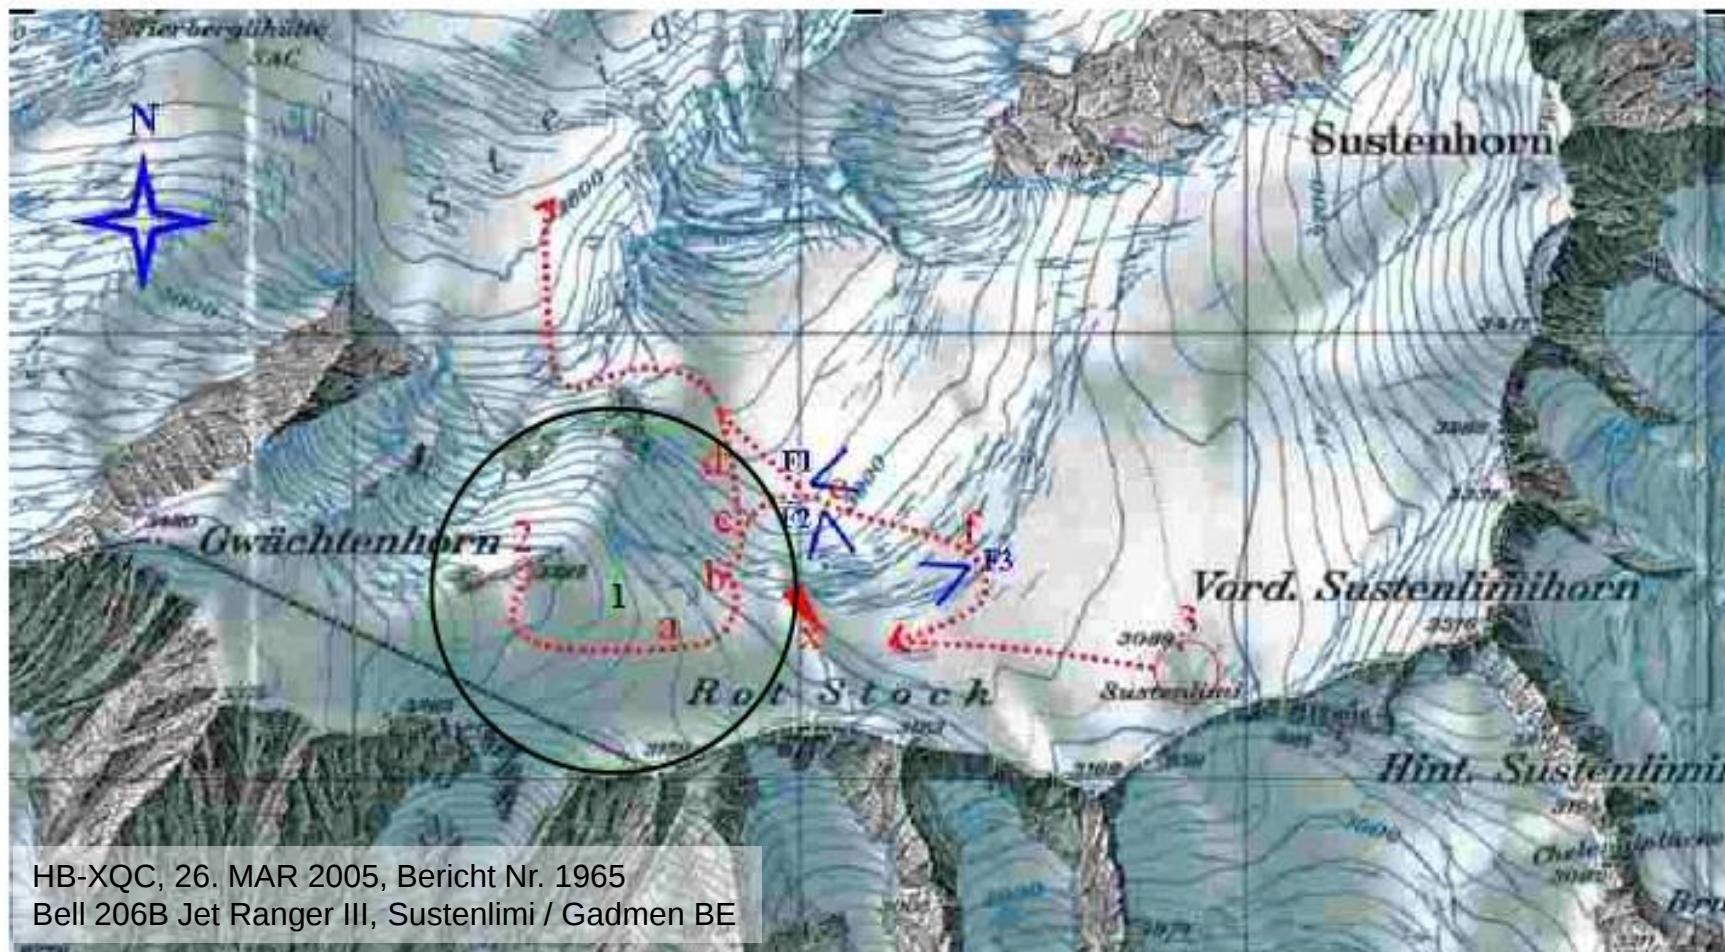
# Übersichtskarte Sustenlimi

| 2 | rot | "oberer" Landeplatz bei der Eisenstange 3225 m/M |
| 3 | rot | zuerst gewählter Landeort XQO beim Übergang Sustenlimi 3089 m/M |
| x | rot | Unfallstelle, Wrackteile |

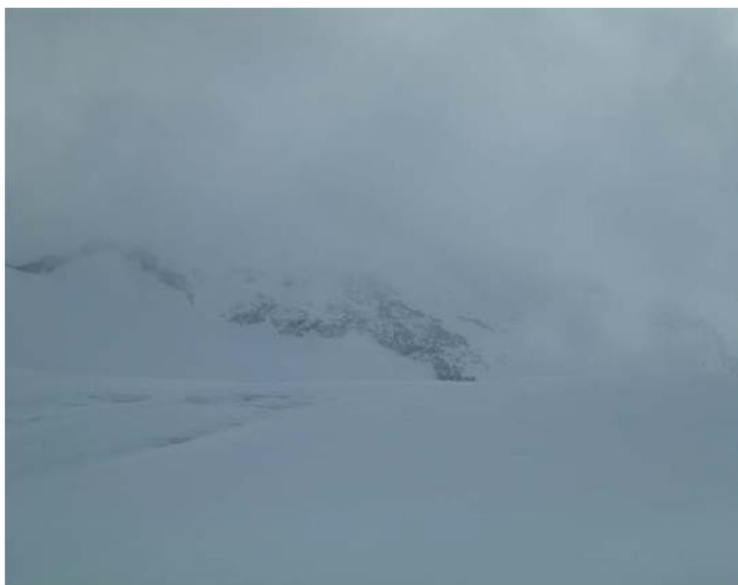
Blickrichtung F1

11 Minuten vor Unfall
