## Zweiter Abschnitt.

# Messungen und Beobachtungen auf und am St. Moritzer See

## I. Einleitung.

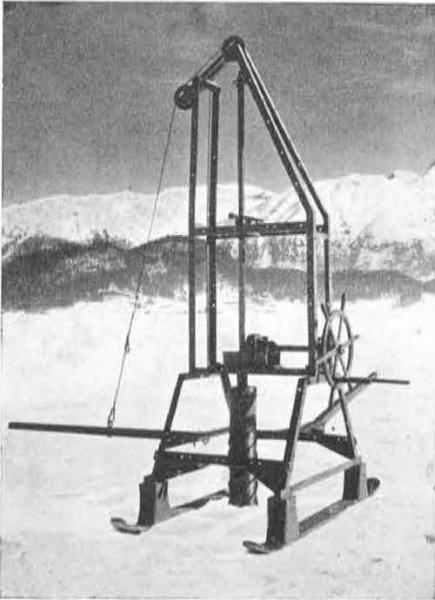
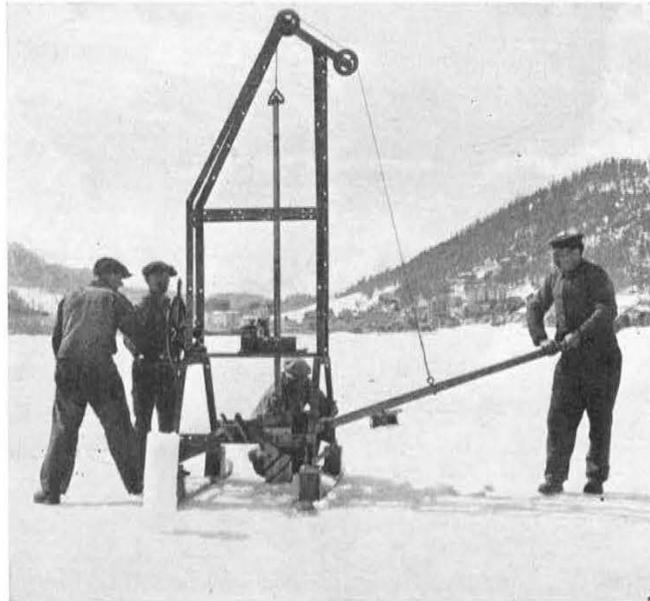
Das auf Skikufen fahrbare Maschinengestell enthält eine lange Welle, an deren unterm Ende der Bohrer (Fig. 26 und 27) angeschraubt ist. Am oberen Ende der Welle befindet sich eine Aufhängevorrichtung mit daran befestigtem Drahtseil. Das über zwei Rollen laufende Seil ist an einem Hebel derart festgemacht, daß der Bohrer sehr leicht auf und ab bewegt werden kann. Der Bohrer-Antrieb besteht aus einem Handrad mit Kegelrad-Übersetzung. Der Bohrer-Vorschub erfolgt durch das Eigengewicht des Bohrers und der Welle.

*Eisbohrmaschine »Hauck-Giuliani-Lütschg«.* Für die Ermittlung der Schichtungsverhältnisse der Eisdecke wurde neben Meßstäben und festen Pegeln eine eigens für diese Untersuchungen konstruierte Eisbohrmaschine folgender Bauart verwendet (siehe Fig. 26—31).

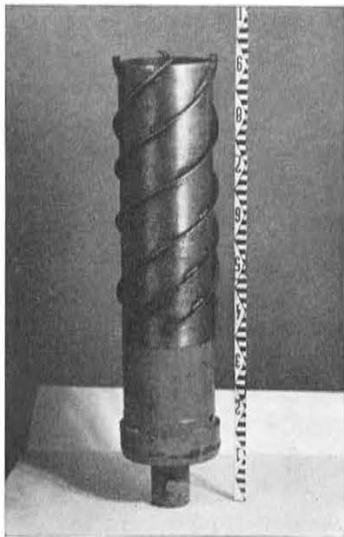
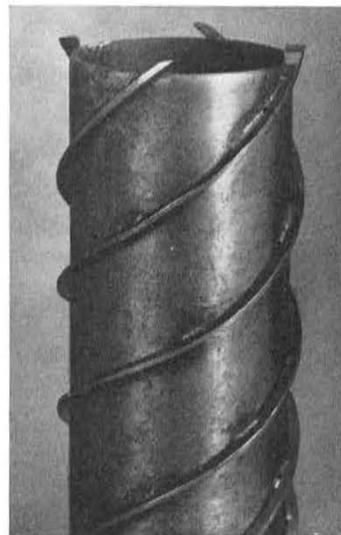
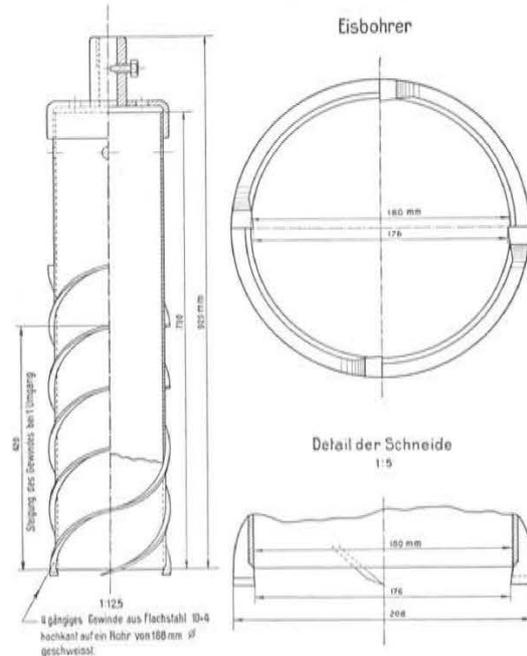
Der Bohrer selbst besteht aus einem Stahlrohr von ca. 180 mm Innendurchmesser mit viergängig spiralig aufgeschweißtem Bandstahl. Diese Spiralen dienen für das Heraufarbeiten der «Bohrspäne». Am untersten Ende sind die Stahlbänder messerscharf geschliffen (Fig. 28, 30 und 31).

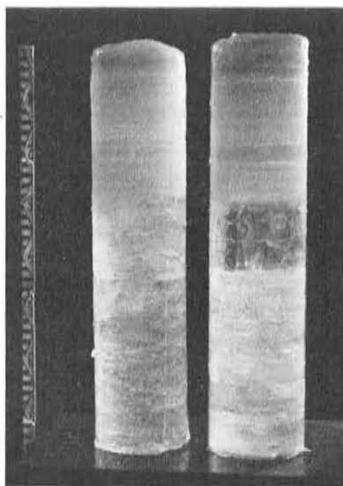
Als Hauptbestandteil enthält die Maschine einen zylindrischen Hohlbohrer, der es erlaubt, in ca. 3—4 Minuten aus einer 80 cm dicken Eisdecke einen sauberen Eiszylinder von ca. 175 mm Durchmesser heraus zu bohren, siehe dazu Fig. 29.

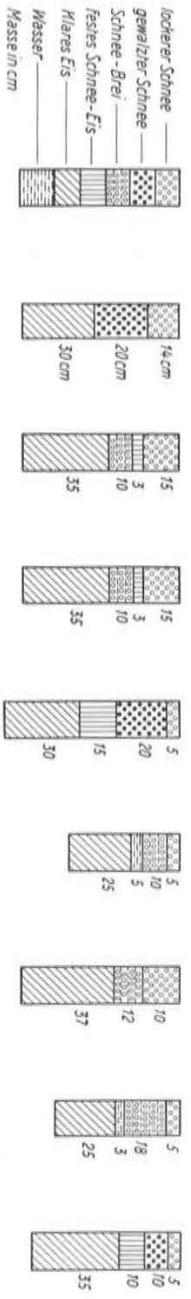
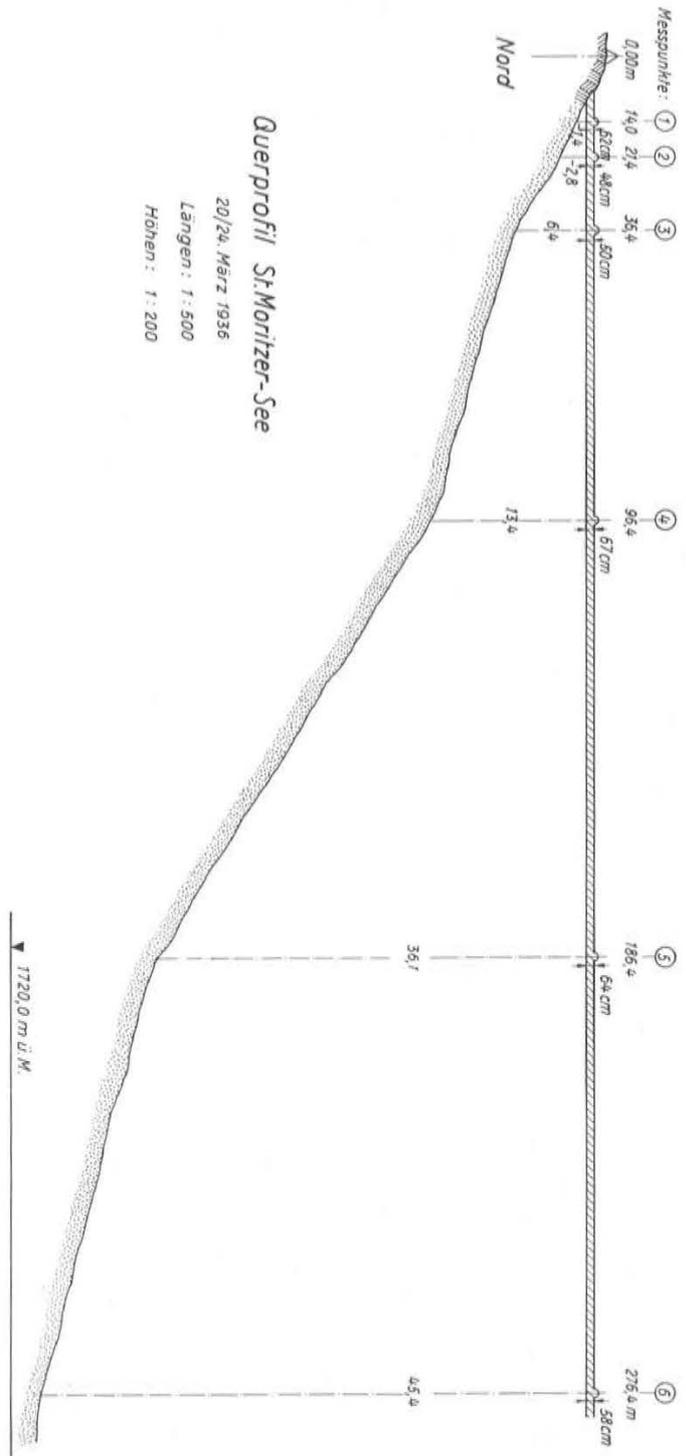
Eisprofile:  
 aufgenommen während der kritischen Periode  
 am 1. Febr. 1936

Wohl als wertvollsten Fund dürfen wir die Eisprofil-Aufnahmen von Herrn Geometer *Tröger* bezeichnen, die er in der entscheidenden Zeit des 1. Februar 1936 an mehreren, nicht näher gekennzeichneten Stellen innerhalb der Rennpiste aufgenommen hat. Siehe Eisprofile Fig. 33. Diese Profile dürften den entscheidenden Ausschlag für die zweite Verschiebung und zur endgültigen Absage der Rennen gegeben haben. Wir werden diese Eisprofile noch näher besprechen, nachdem wir vorgängig noch eine

Die *Profile b und c* dagegen sind die denkbar gefährlichsten, heimtückischsten Profile für die wertvollen Pferdebeine. Ueber der Eisdecke ein 10 cm tiefer wässriger Schnee- und Schlammbrei, der gerade begonnen hatte, durch die Einwirkung tiefer Lufttemperaturen von oben her langsam durchzufrieren, als eine Neuschneesicht darauf fiel und als Isolierschicht die willkommene Durchfrierung des wäßrigen Schnee- und Schlammbreies mindestens sehr stark verzögerte. Ein Fußgänger geht, auch fest auftretend, unbeschadet über diese Stellen; das trabende, galoppierende Pferd bricht durch, bricht ein Bein und muß abgetan werden.

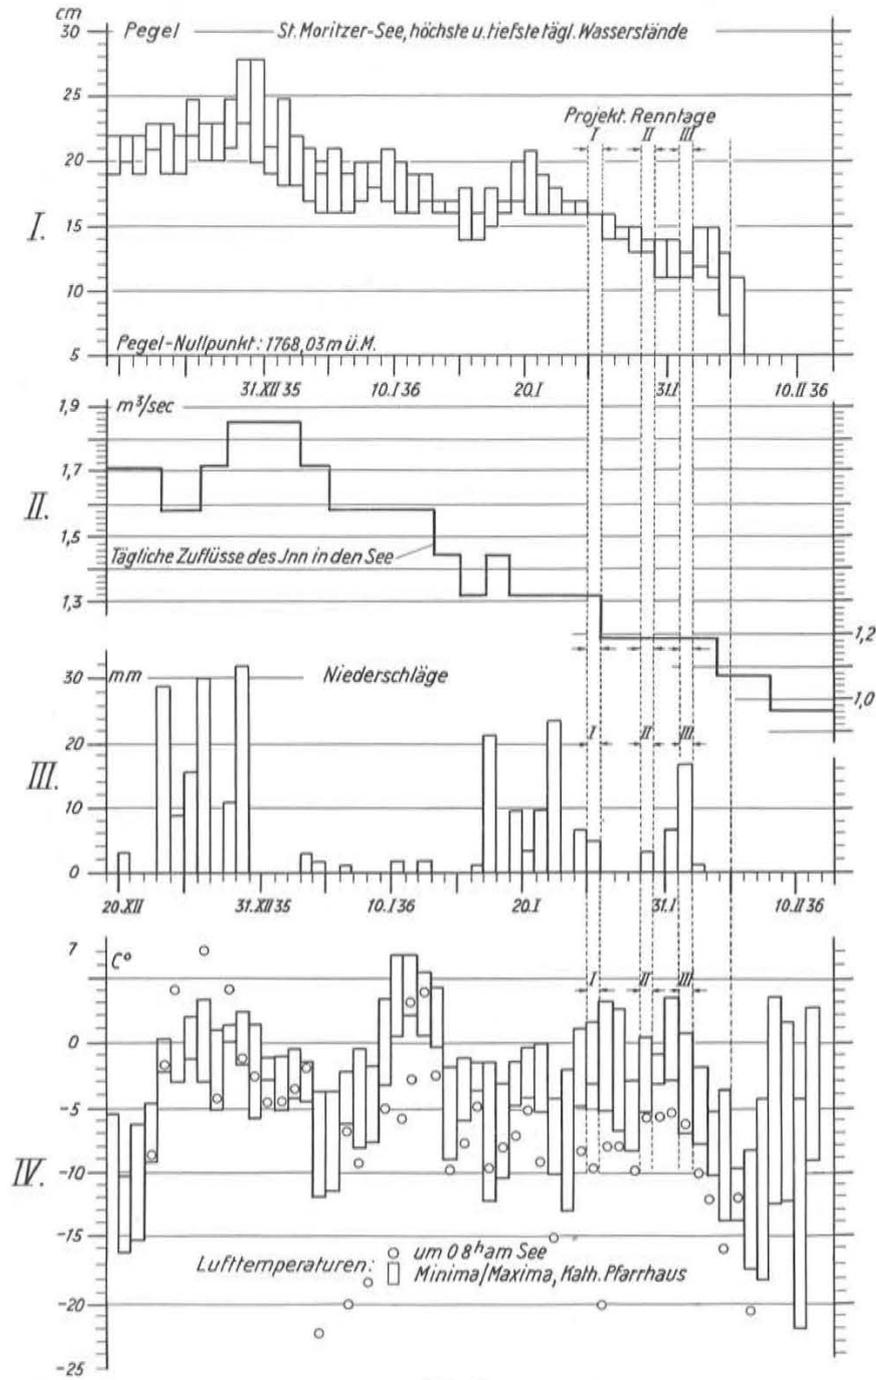
Fig. 34.

*Meteorologische hydrologische Verhältnisse*  
während der ausgefallenen Pferderennen 1936 auf dem St. Moritzer-See

Die vorstehend kurz umrissenen Vorgänge wurden, soweit möglich, mit Hilfe des vorhandenen meteorologischen und hydrologischen Beobachtungs- und Meßmaterials beweiskräftig belegt. In den Diagrammen Fig. 34 auf Seite 103 sind diese graphisch zusammengestellt und sollen nachfolgend kurz besprochen werden.

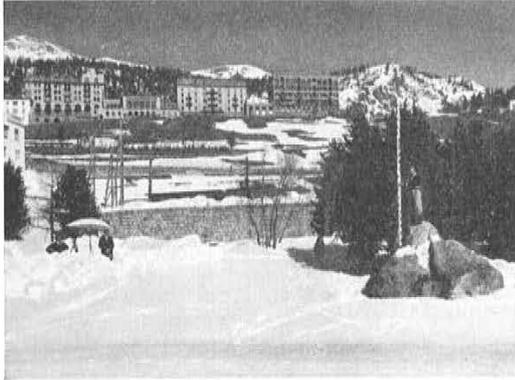
Fig. 35.

Aufnahme eines Meßprofils quer über den St. Moritzer See mit Hilfe einer Anzahl über das ganze Profil verteilter, auf der Eisdecke fixierter Punkte, deren Höhenschwankungen von einem Festpunkt (vgl. Fig. 35) am Ufer des Sees mit Hilfe genauer Nivellements bestimmt wurden. Ueber die Ausführung dieser Messungen geben die Figuren 35, 36 und 37 Auskunft.

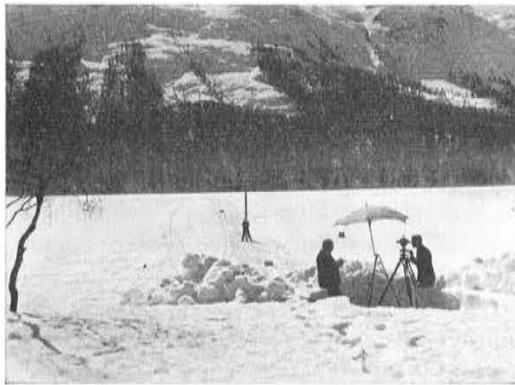
Fig. 36.

Aufstellung des Nivellierinstrumentes am Seeufer und der Mire auf der Eisdecke des Sees.

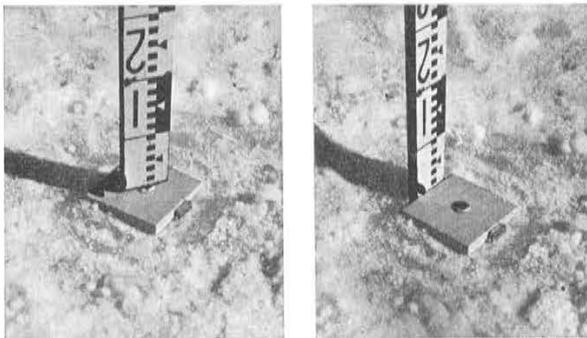
Fig. 37.

Aufstellung der Mire: a) auf dem fixierten Punkt des Holzklotzes (Größe 12/12/12 cm); b) auf der Eisfläche neben dem Holzklotz.

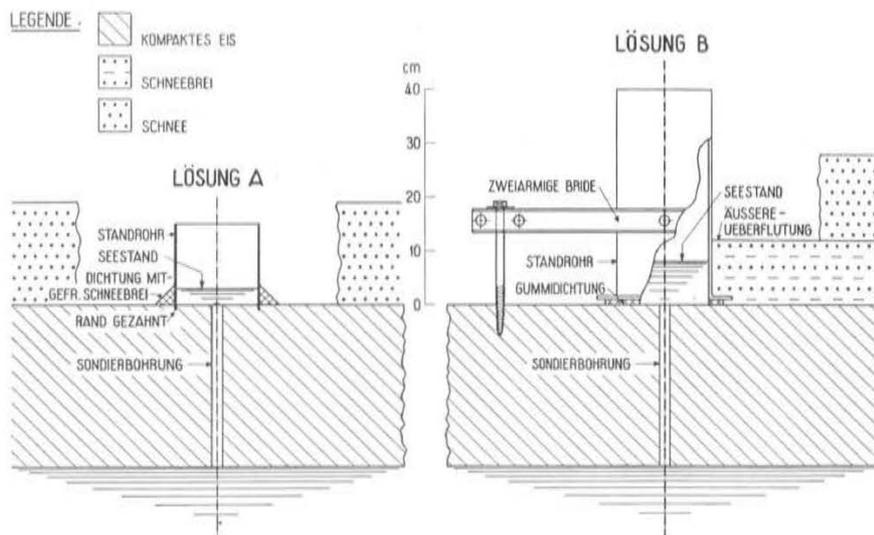
Fig. 38.

An den Meßstellen für die Eisdickenmessung wurde der Schneebelag auf ca. 1 m<sup>2</sup> sauber weggeräumt. Dabei wurde bei trockenem, d. h. nicht überflutetem Eis ein Aluminiumrohr von 110 mm  $\varnothing$  und ca. 100 mm Höhe, dessen einer Rand fräsenartig gezahnt war, durch kurze Radialbewegungen ca. 1 cm tief in den Eisbelag eingefräst und dann außen herum mit einem nassen Schneebrei verdichtet. In einigen Minuten ist bei normalem Frost dieser Schnee gefroren und das Rohr absolut dicht. Nun wurde mit einem gewöhnlichen Spitzbohrer von 14 mm  $\varnothing$  und ca. 60 cm Schaftlänge — in einer gewöhnlichen Drillbohrmaschine eingespannt — ungefähr im Zentrum des Aluminiumrohres die Eisdecke durchbohrt. Die ganze Anordnung ist in Fig. 38, Lösung A, skizziert.

Ist die Eisdecke durch Schnee überlastet, so quillt sofort nach dem Durchbohren das Wasser durch das Loch herauf und überflutet die Eisdecke um Millimeter oder mehrere Zentimeter. Diese Ueberflutung bleibt aber in dem abgedichteten Aluminiumrohr lokalisiert und kann hier bequem ausgemessen werden.

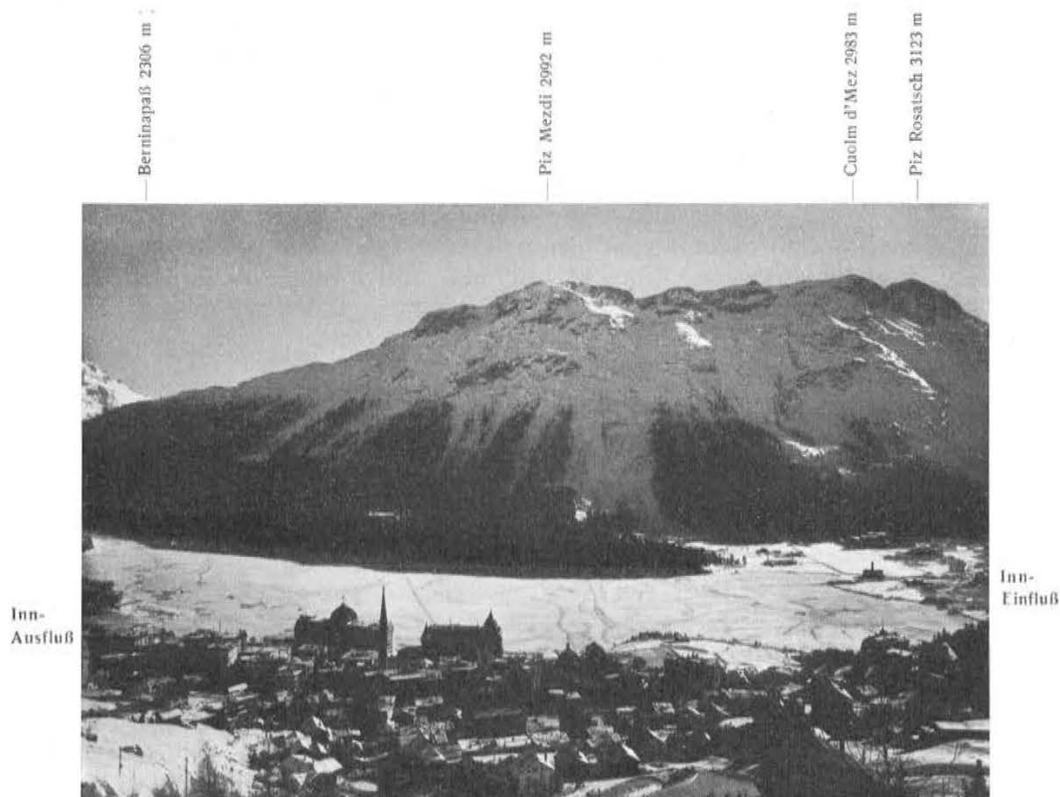
Fig. 40.

maßen homogenen Eisschicht nicht die Rede sein. Das Situationsbild vom 28. Dezember 1936 (Fig. 40) gibt hierüber Auskunft.

Ausgesprochene Ribbildungen, wie sie vorstehendes Bild zeigt, vermögen sich nur bei dünner Eisschicht und geringem Schneebeleg, d. h. bei schlechtem Schutz gegen die äußern meteorologischen Einflüsse zu bilden. Ein Teil dieser Spaltensysteme bildete

sich schon vor Eintritt der ersten Schneefälle, ein anderer Teil wurde durch den Schneedruck verursacht. Die zerrissene Eisdecke spiegelt sich in der Schneeschicht und gibt uns einen Einblick in diese Vorgänge.

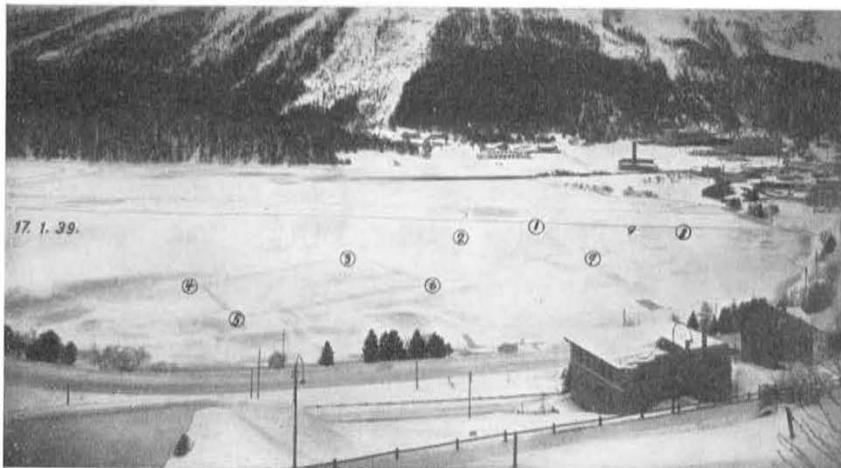
Fig. 42a.

Zustand des St. Moritzer Sees vom 17. Januar 1939 mit acht markierten Beobachtungsstellen.

Wir nahmen diese Gelegenheit wahr, um an 8 markierten Beobachtungsstellen, beginnend mit dem 16. Januar bis 3. April 1939, Eisprofilaufnahmen durchzuführen, um daran die Entwicklung der inneren Schichtungsverhältnisse beobachten zu können. Alle 8 Punkte lagen in der Bucht zwischen Reithalle und Surlej, wo ursprünglich der Camp-Platz der Staffel vorgesehen war. Die Bilder 42a, b zeigen Aufnahmen vom 17./18. Jan. 1939. Jeder Kenner wird bei vergleichenden Betrachtungen zwischen diesem Bild, den Eisprofilaufnahmen vom 16. Januar 1939 und den Tabellen über die täglichen Schneemessungen interessante Zusammenhänge finden.

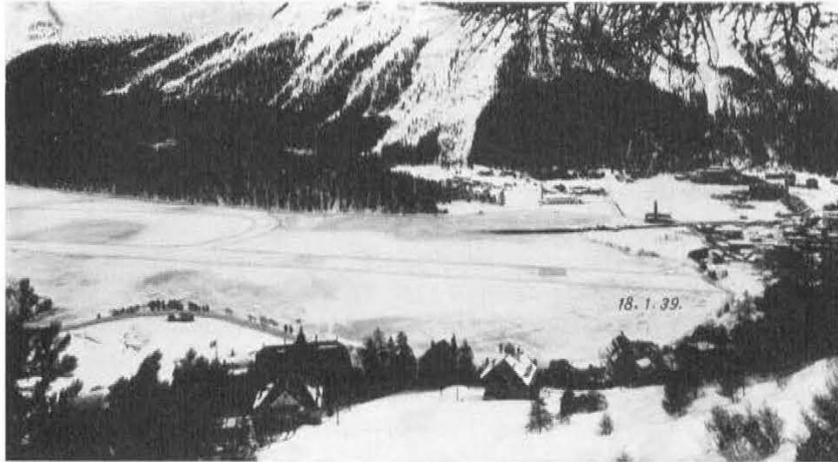
Fig. 42b.

Zustand des St. Moritzer Sees vom 18. Januar 1939. (Die dunkeln Stellen veranschaulichen die Ueberflutung der Eisfläche.)

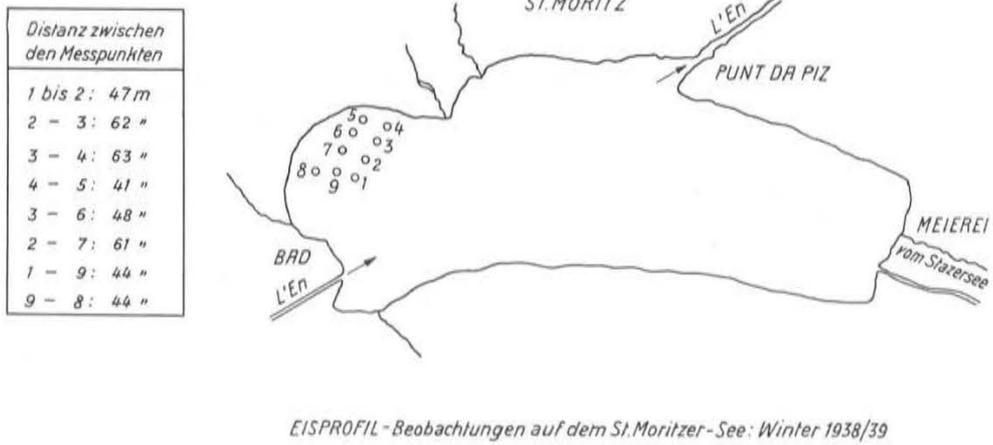
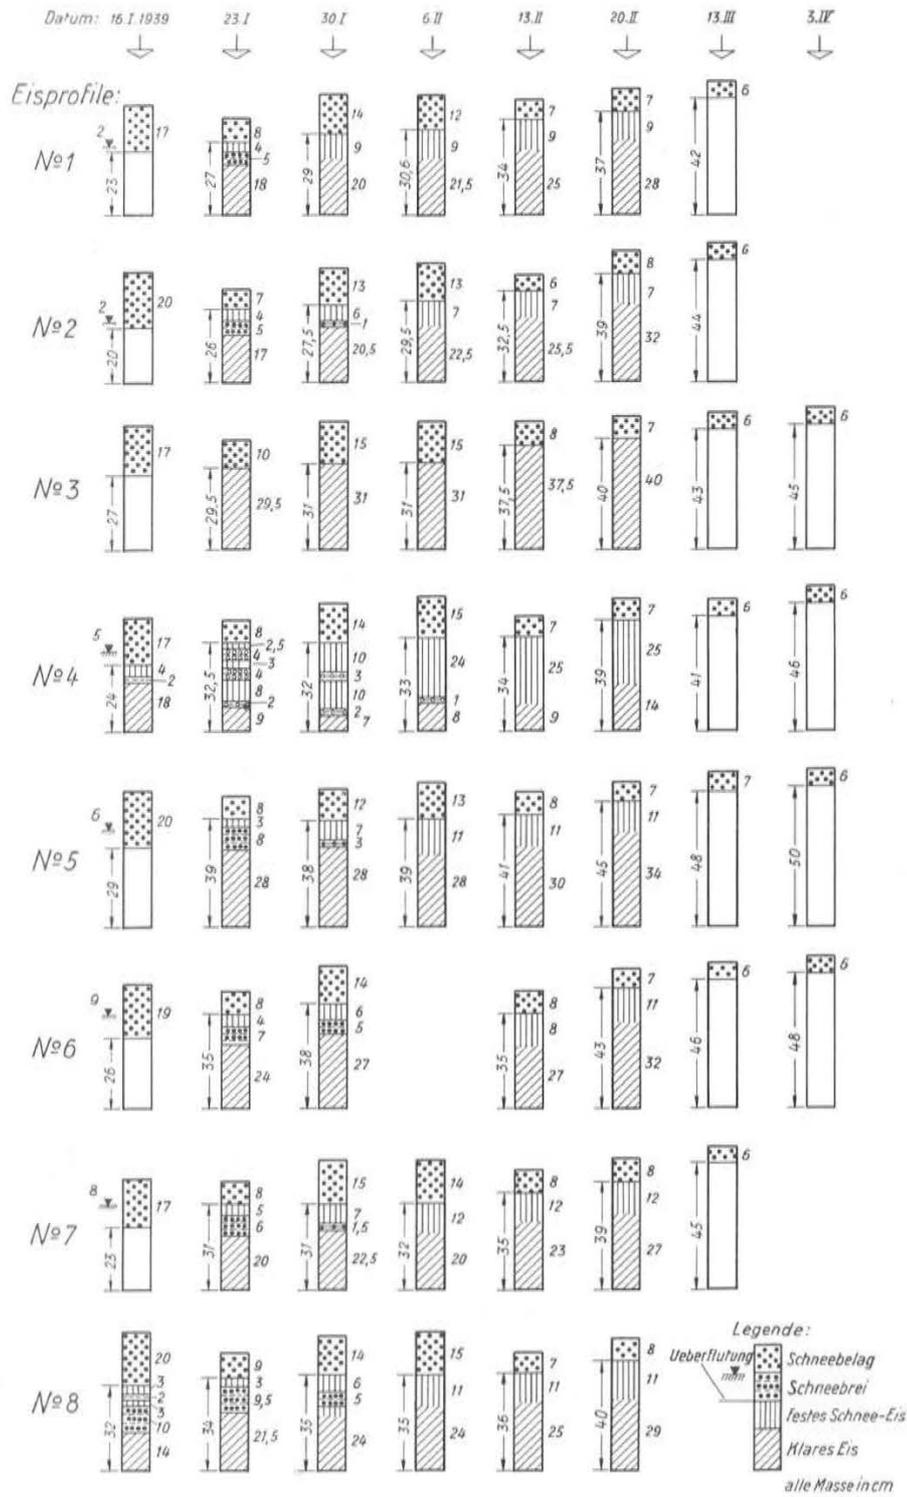
Fig. 43b.

Die Eisprofilaufnahmen zeigen deutlich, wie die anfänglich noch dünne Eisdecke durch die relativ schweren Neuschneefälle hinuntergedrückt und dadurch Ueberflutungen provoziert wurden; die dunkeln versumpften Stellen der Aufnahme vom 17./18. Januar 1939 zeigen dies sehr anschaulich. Mit zunehmender Eisdicke und dank der sehr seltenen Neuschneefälle ab Mitte Januar konnte dann die kranke Eisdecke zusehends gesunden; ab 6. Februar war sie ganz kompakt durchgefroren und blieb gesund bis zur frühen Eisbefreiung am 28. April 1939.

Eisprofilaufnahmen der Beobachtungsstellen Nr. 1—8 des St. Moritzer Sees vom 16. Januar bis 3. April 1939.

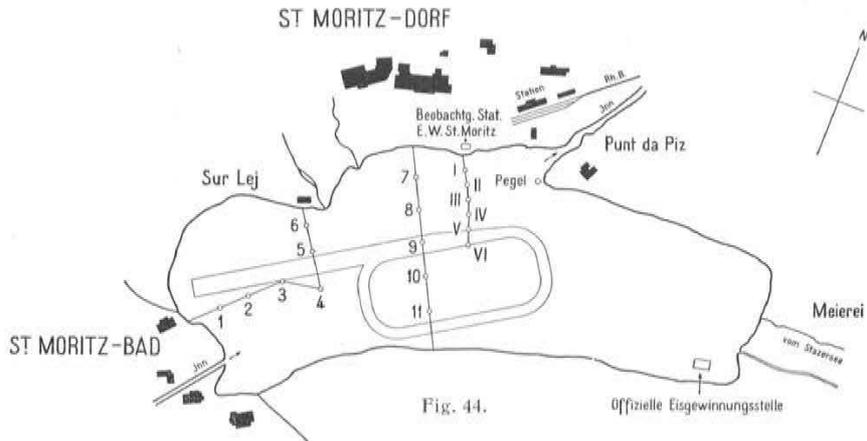
Fig. 44.

### Herausschneiden von Bohrkernen aus der Eisdecke des St. Moritzer Sees im Februar 1941.

Situationsplan 1 : 20 000.

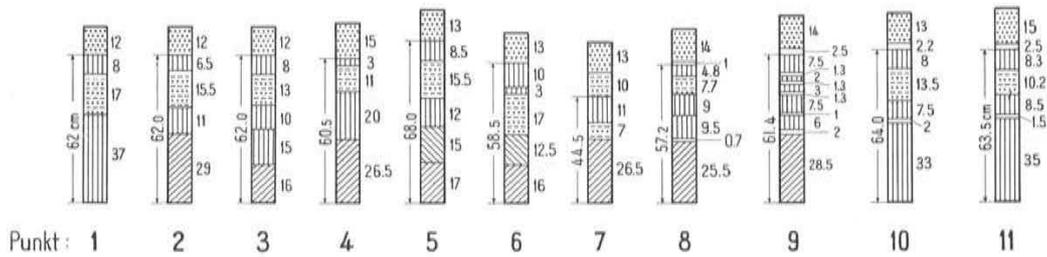
Fig. 45.

Legende : Klares Eis    Kompaktes Schnee-Eis    Schnee-Brei    Schnee

### Schnee- und Eisprofile der Eisdecke des St. Moritzer Sees aufgenommen am 28. II. 1941, 9<sup>h</sup>—16<sup>h</sup>.

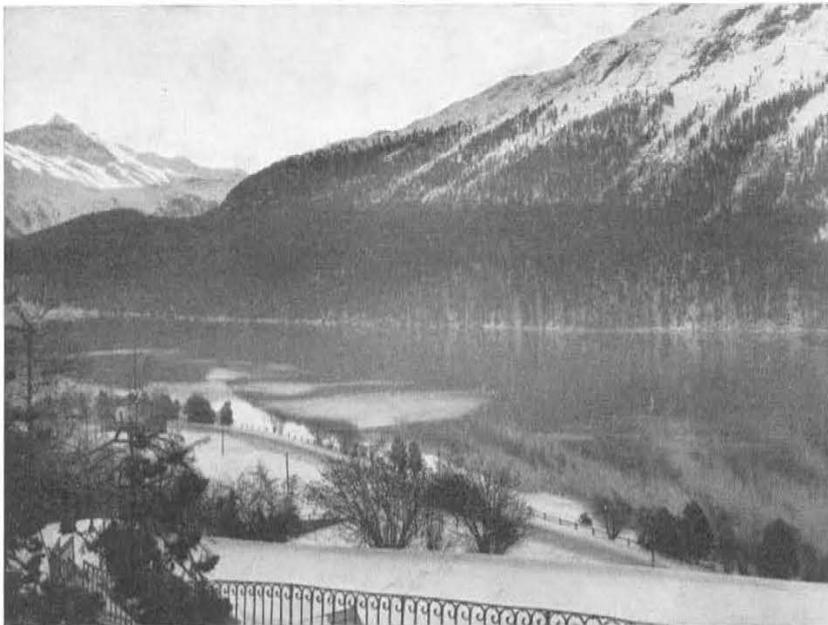
Fig. 47.

Bildung der ersten Eisdecke auf dem St. Moritzer See am 16. November 1943.

Einzelne Eisgebilde noch ohne ausgesprochene Formen bildeten eine immerhin lose zusammenhängende, hautdünne, ganz oberflächlich auf dem Wasser liegende, sehr bewegliche Haut. Warf man einen Stein ins benachbarte Wasser, so folgte diese Haut jeder feinsten Bewegung. Aus dieser Beobachtung läßt sich schließen, daß in diesem Stadium die Eiskristalle horizontal geschichtet und in einer beweglichen Art untereinander gekoppelt sind. Ein hineingeworfener Stein verursacht ein scharf umgrenztes Loch, leichter Wind treibt diese Gebilde als Ganzes herum, bei starkem Wellengang aber werden sie zerrissen.

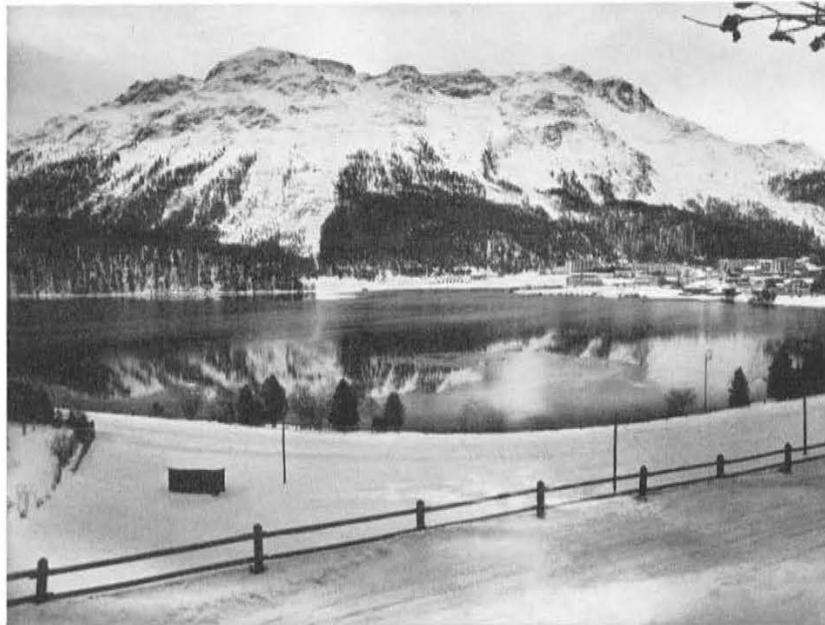
Fig. 48.

Die Eisschicht auf dem St. Moritzer See weist am 17. November 1943 bereits eine Stärke von 5 mm auf.

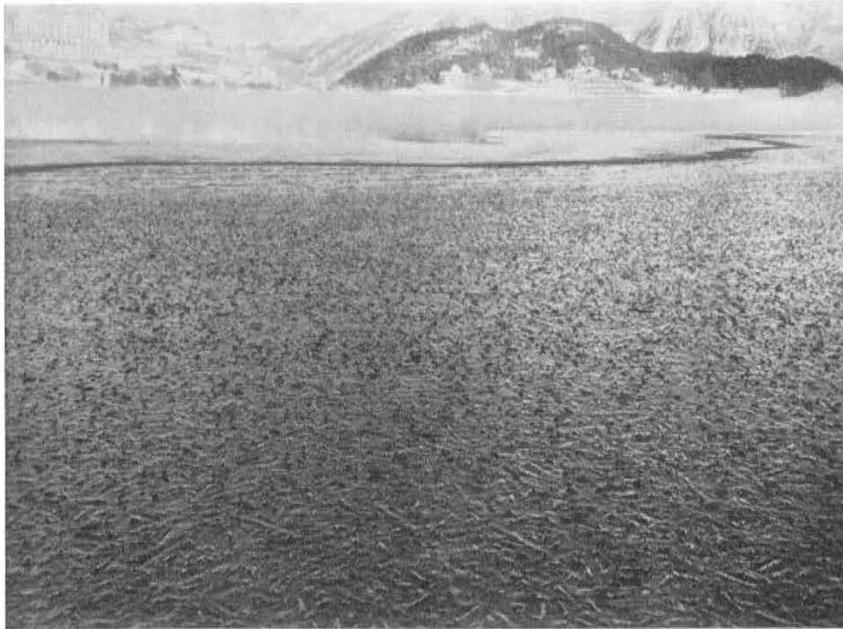
Fig. 49.

Auf diesem Bild des St. Moritzer Sees vom 17. November 1943 ist die charakteristische Oberflächenstruktur des Eises sichtbar.

Masse des Vortages wies jetzt die Eisschicht, die zirka 5 mm stark war, eine sehr charakteristische Oberflächenstruktur auf. Es schien, als seien horizontal liegende Stäbchen-Kristalle im Wasser eingefroren, wobei diese Stäbchengebilde über die Eisfläche als zirka 5—10 mm erhabene Höcker herausragten. In der Gegenlichtaufnahme Bild 49 ist diese eigenartige Struktur der Oberfläche gut ersichtlich. Am Ufer an den ganz seichten Stellen hatte das Eis schon eine Stärke von zirka 3 cm. Hier waren diese «Stäbchen» aber viel feiner und waren teilweise wundervoll gefiedert, als ob

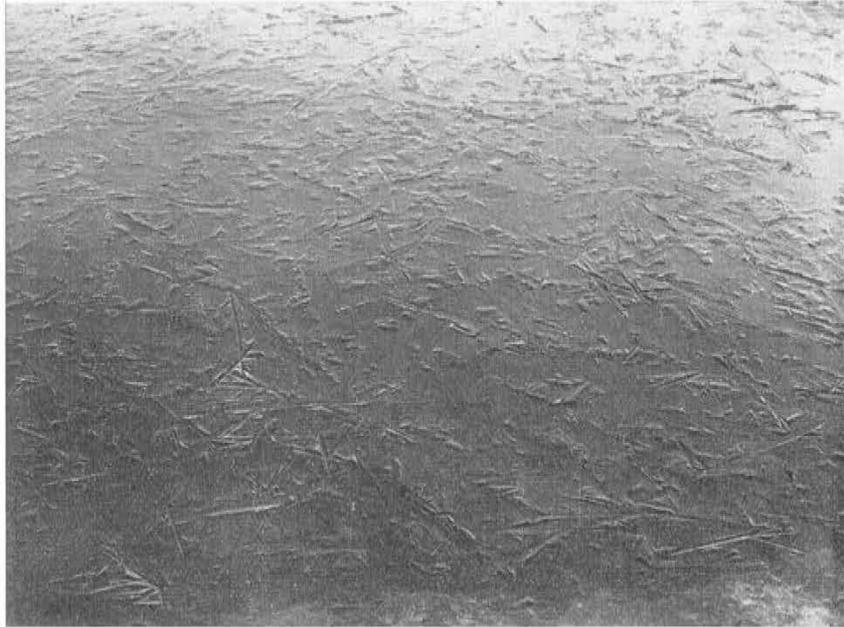
Fig. 50.

Am Ufer des St. Moritzer Sees ist die Eisdecke ca. 3 cm stark. Die im Wasser eingefrorenen, horizontal liegenden, gefiederten Stäbchen-Kristalle ragen aus der Eisfläche heraus.

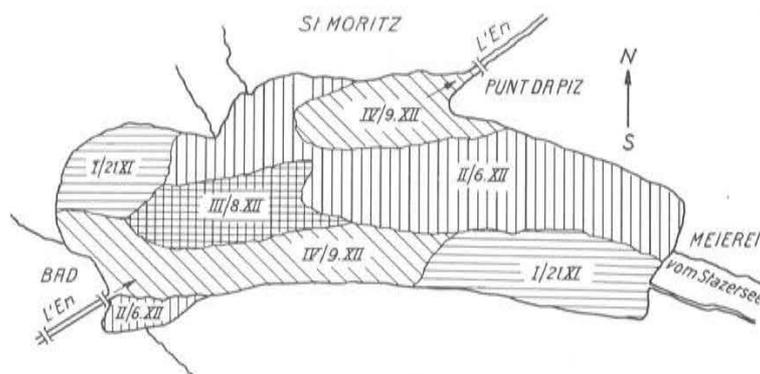
Fig. 51.

### Zufrieren des St. Moritzer-See's 1943

Indessen hatte sich am 21. November nebst unserer Tafel in der Bucht bei der Reithalle, die wegen ihrer geringen Wassertiefe und windgeschützten Lage meistens zuerst zufriert, auch in der Ecke bei der Meierei, als der sonnenärmsten Stelle, je eine Eistafel von beträchtlicher Größe gebildet. Im Situationsplan Fig. 51 sind die einzelnen

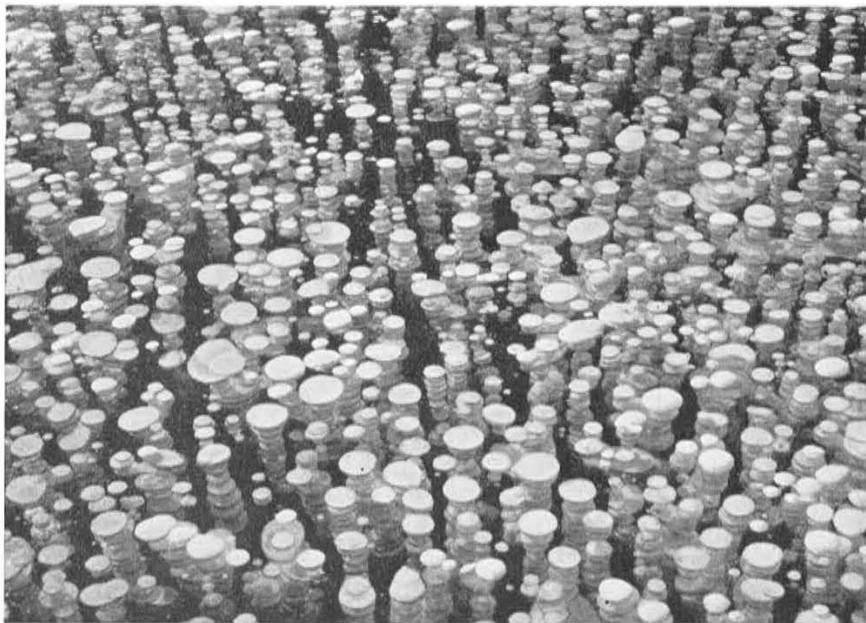
Fig. 52.

Gasblasengebilde im Klareis.

Auf zwei besonders interessante Erscheinungen am jungen Eis sei hier noch hingewiesen, nämlich auf die Bildung der Eisblumen auf der jungen Eisdecke, die Gegenstand eines besondern Kapitels dieser Arbeit ist und auf die in der jungen Eisdecke reizvoll sichtbar werdenden Gasblasen, die aus dem Seeuntergrund aufsteigen und dabei einfrieren.

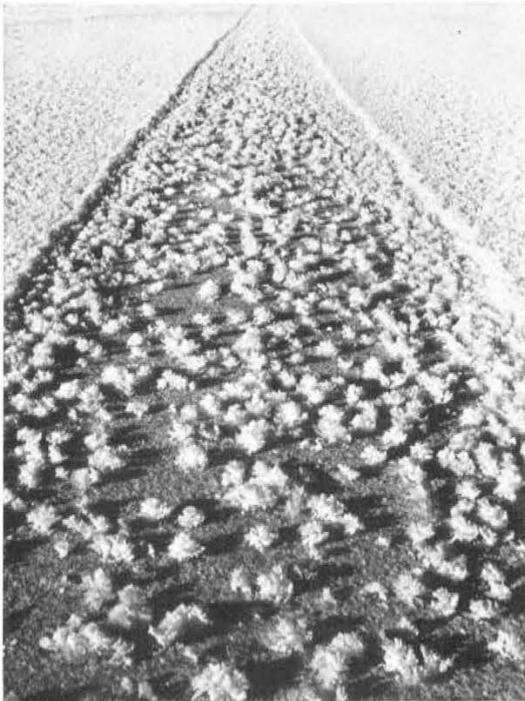
Fig. A.

Fig. A, A\* und C: Bildung von Oberflächenreif nach Entstehung von Rissen (durch Kälteeinfluß und kapillares Schieben von Wasserteilchen nach oben) in der Eisdecke. Das aufquellende Seewasser überflutet längs der Spalte bandförmig die Eisdecke auf eine Breite von 1,5–2 m beidseitig des Risses und gefriert. Je nach der Struktur der Oberflächenschicht bilden sich, wie die Figuren A und B zeigen, Eisblumen, deren Zahl mit der Dauer der Frostperiode in der Regel wächst. Verschiedene Kombinationen treten auf. Bemerkenswert ist, daß über solchen Rissen mit Vorliebe großblättrige Eisblumen in Rosettenform entstehen.

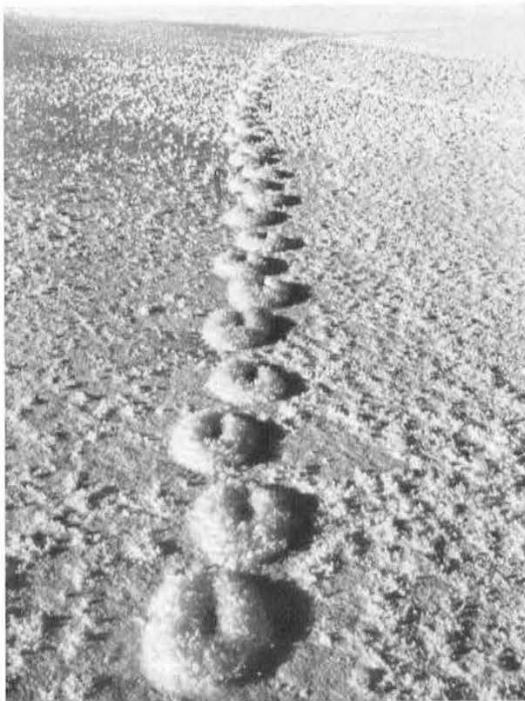
Fig. B.

Fig. B: Bereifte Wildfährte. Spur eines gleichmäßig gemächlich trabenden (schnürenden) Fuchses, wobei die Trittsiegel ziemlich genau, beinahe auf einer geraden Linie ausgerichtet, hintereinander liegen.

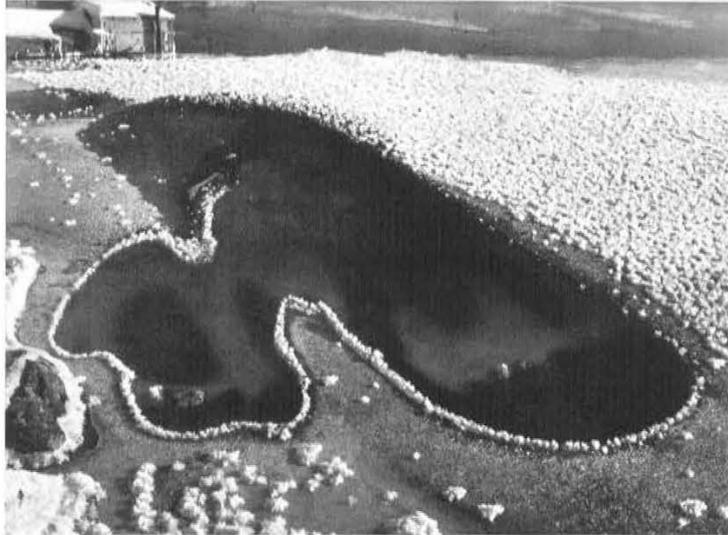
Fig. D.

Eisblumen auf der Eisdecke des St. Moritzer Sees.

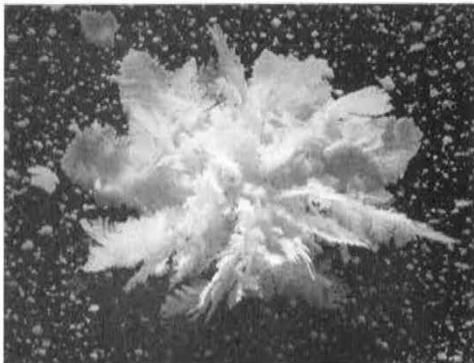
Fig. E.

Eisblume (Federnelke) auf Schwarzeis.

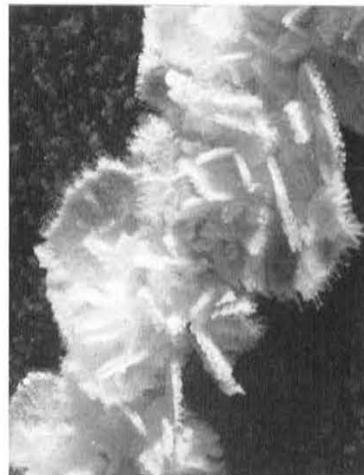
Fig. F.

Eisblumenband (Räusche) auf Eisspalte.

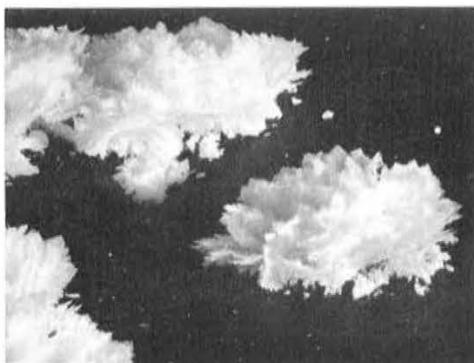
Fig. G.

Eisnelken auf Schwarzeis.

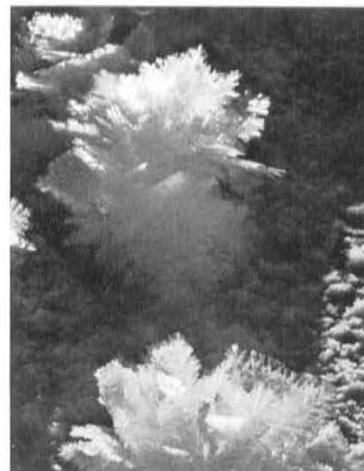
Fig. H.

Eisblumen auf körniger Schwarzeisoberfläche.

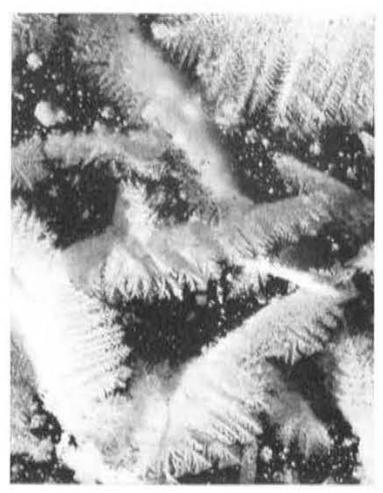
Detail zu Fig. J.

Federförmige Eisblumen (Farne) auf Schwarzzeis.<sup>1)</sup>

<sup>1)</sup> Wolkformen von genau gleichen Aggregaten, wie die federförmigen Eisblumengebilde der Figur J konnte ich am 4. Juli 1945, 20,05 Uhr vom Parkhotel Films, Waldhaus, aus, in westlicher Richtung (Segnespab) beobachten.

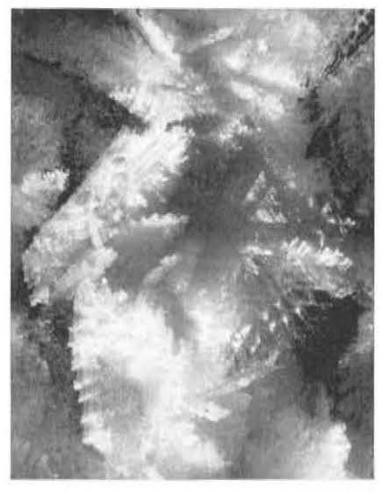
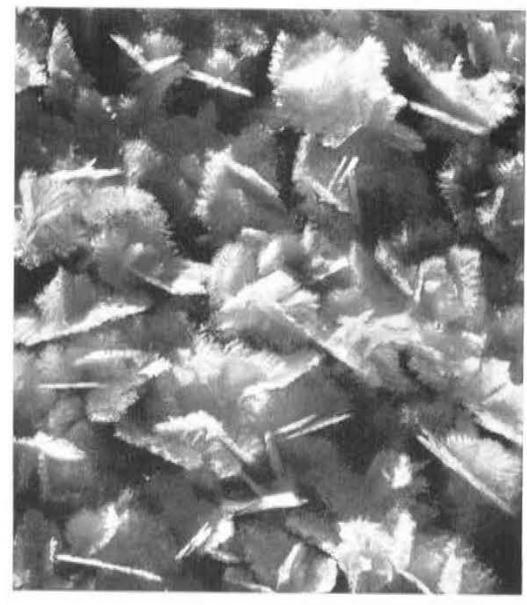
Fig. K.

Blattförmige Eisblumen auf Schwarzzeis.

Komplexe Aggregate mit gemischten und tafelligen Bauelementen.

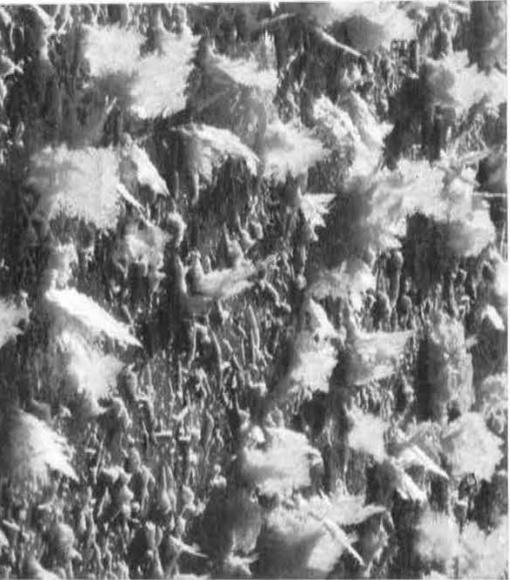
Fig. L.

**Segelförmige Eisblumen auf Schwarzzeis.**

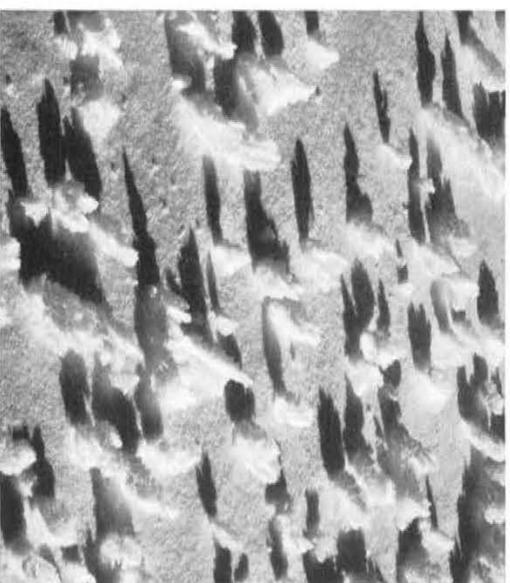
Fig. M.

**Schwanähnliche Eisblumen auf rauher Eisoberfläche**

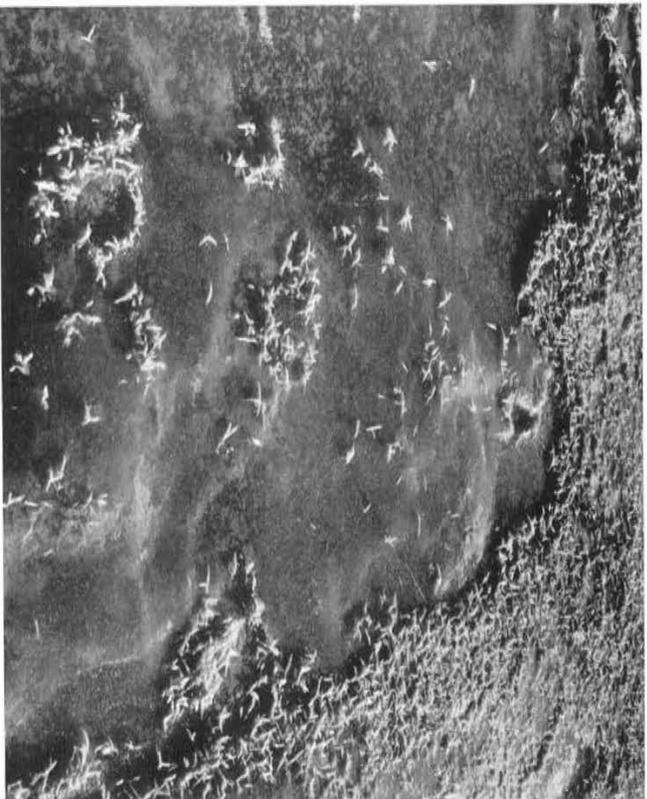
Fig. N.

Seesternartige Eisblumen auf leicht rauher Schwarzseisoberfläche.  
Zustand am 22. Januar 1943.

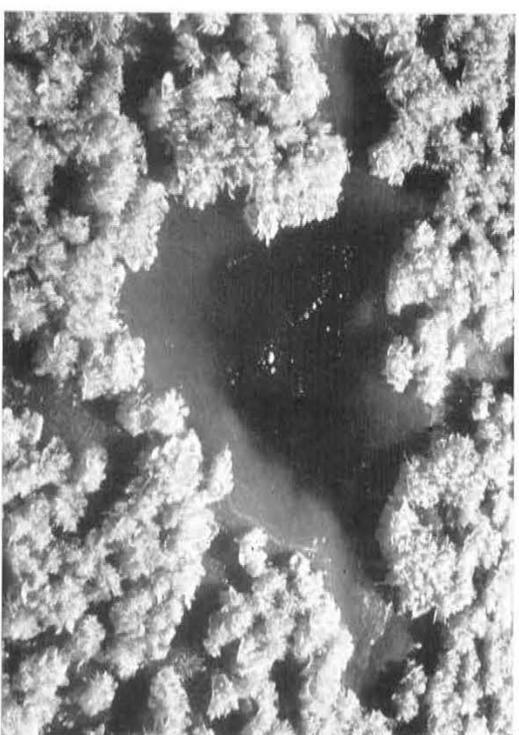
Fig. O.

Pinenstrohenartige Eisgebilde auf Schwarzeis.  
Zustand am 22. Januar 1943.

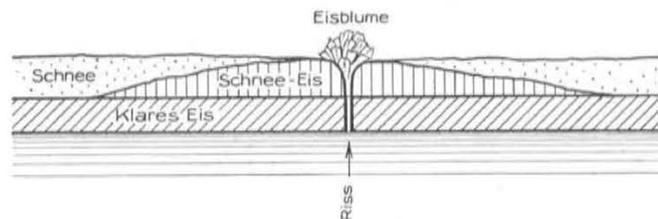
Fig. 54.

Wasserdampf schiebt sich kapillar nach oben und bildet auf dem Sublimationswege Oberflächenreif in prächtig ausgebildeter, großblättriger Rosettenform. (Siehe hierzu Tafel 1, Fig. A, A\* und C, des vorliegenden Kapitels.)
